大王町・志摩町通学路危険箇所図【大王小学校 No.1】

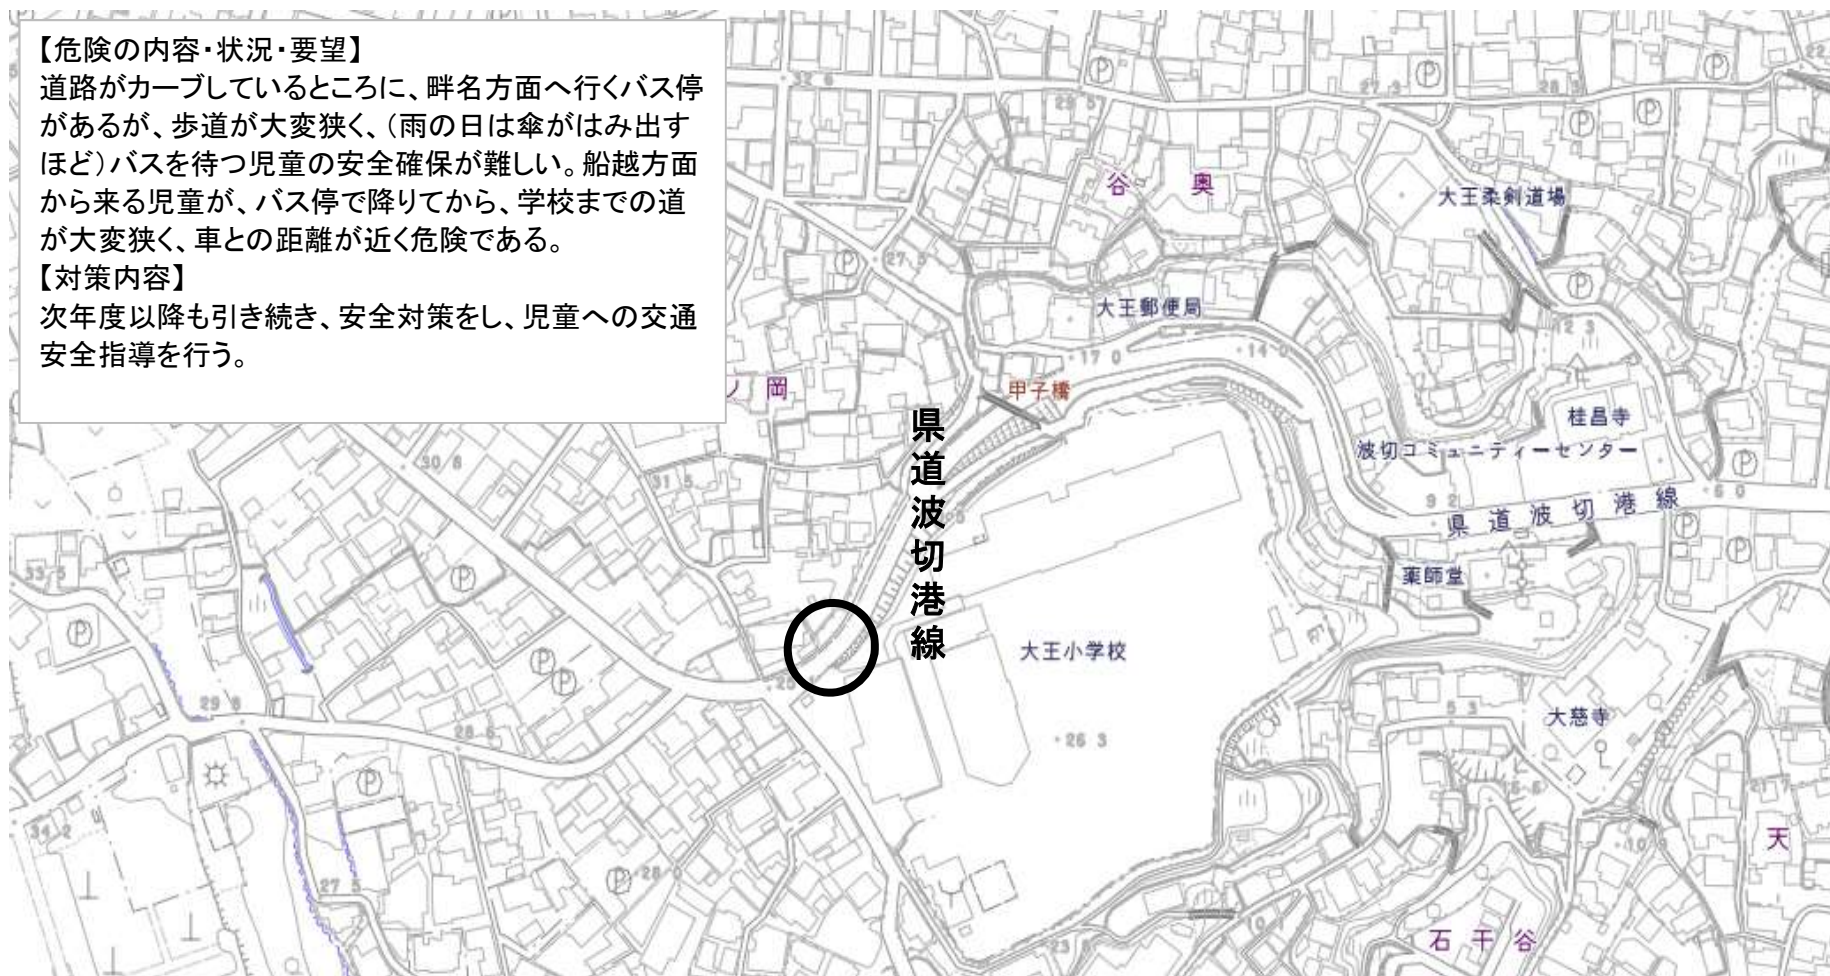
道路がカーブしているところに、畔名方面へ行くバス停があるが、歩道が大変狭く、(雨の日は傘がはみ出すほど)バスを待つ児童の安全確保が難しい。船越方面から来る児童が、バス停で降りてから、学校までの道が大変狭く、車との距離が近く危険である。

次年度以降も引き続き、安全対策をし、児童への交通安全指導を行う。

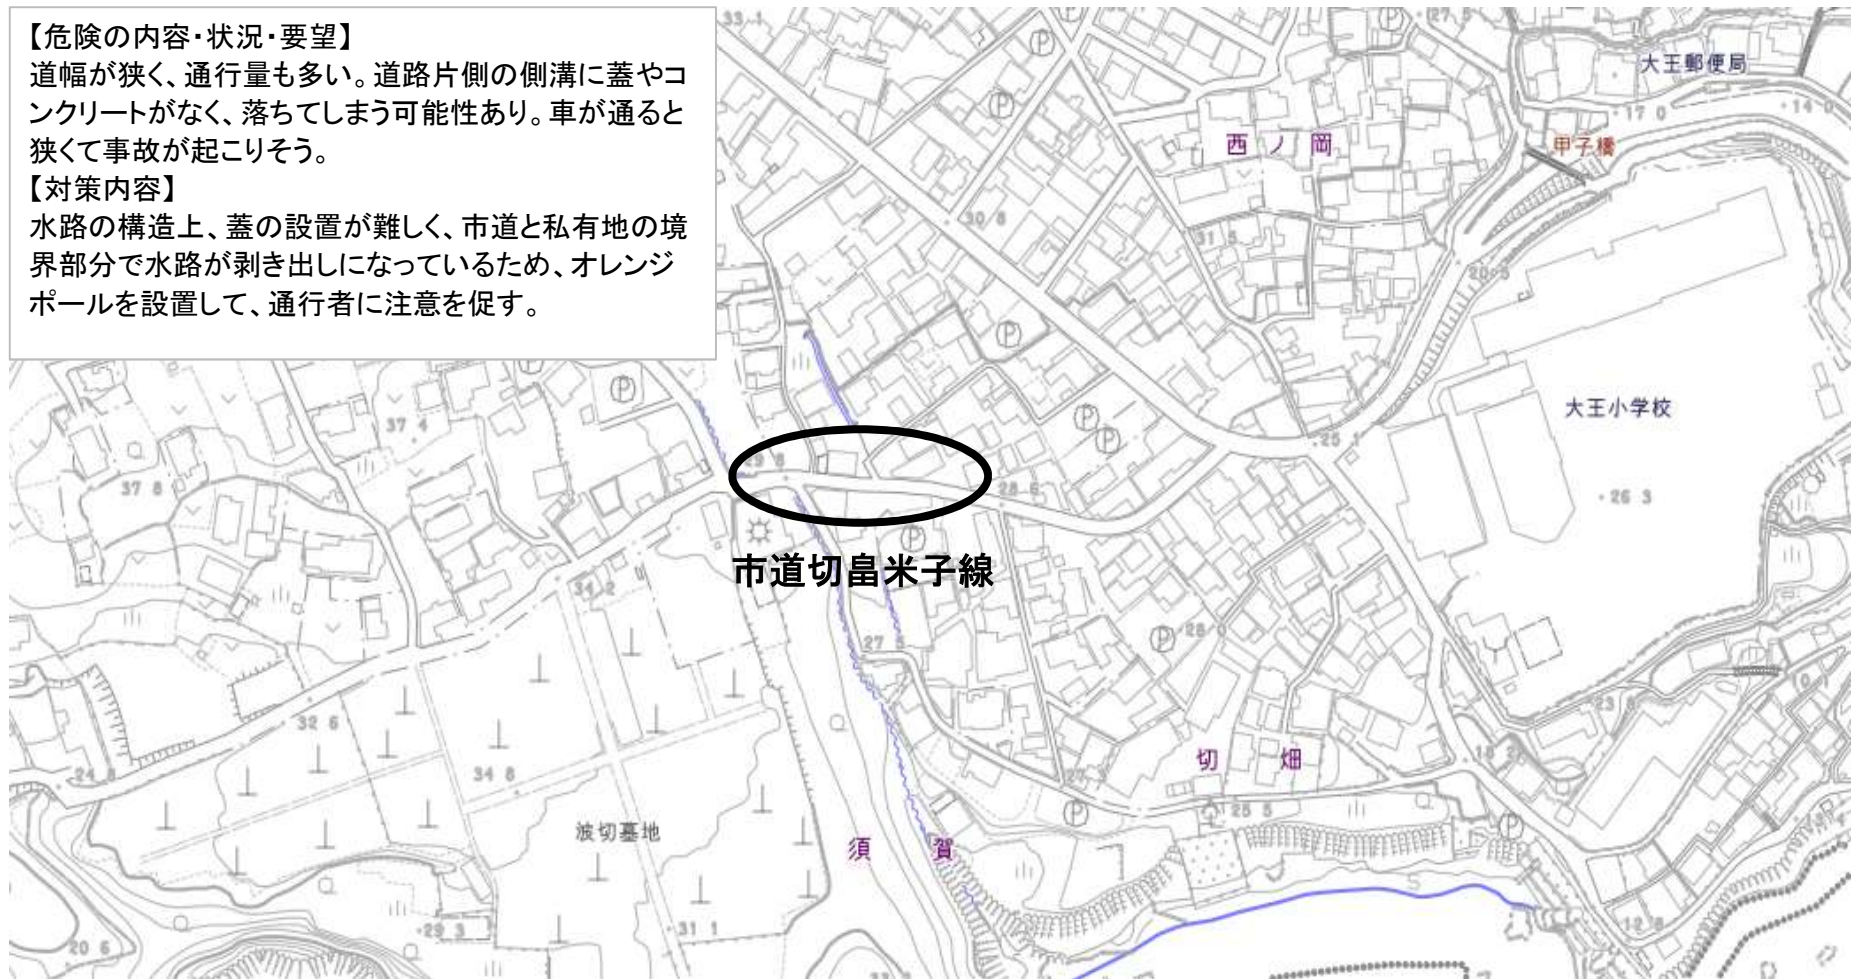
大王町・志摩町通学路危険箇所図【大王小学校 No.2】

道幅が狭く、通行量も多い。道路片側の側溝に蓋やコンクリートがなく、落ちてしまう可能性あり。車が通ると狭くて事故が起こりそう。

水路の構造上、蓋の設置が難しく、市道と私有地の境界部分で水路が剥き出しになっているため、オレンジポールを設置して、通行者に注意を促す。

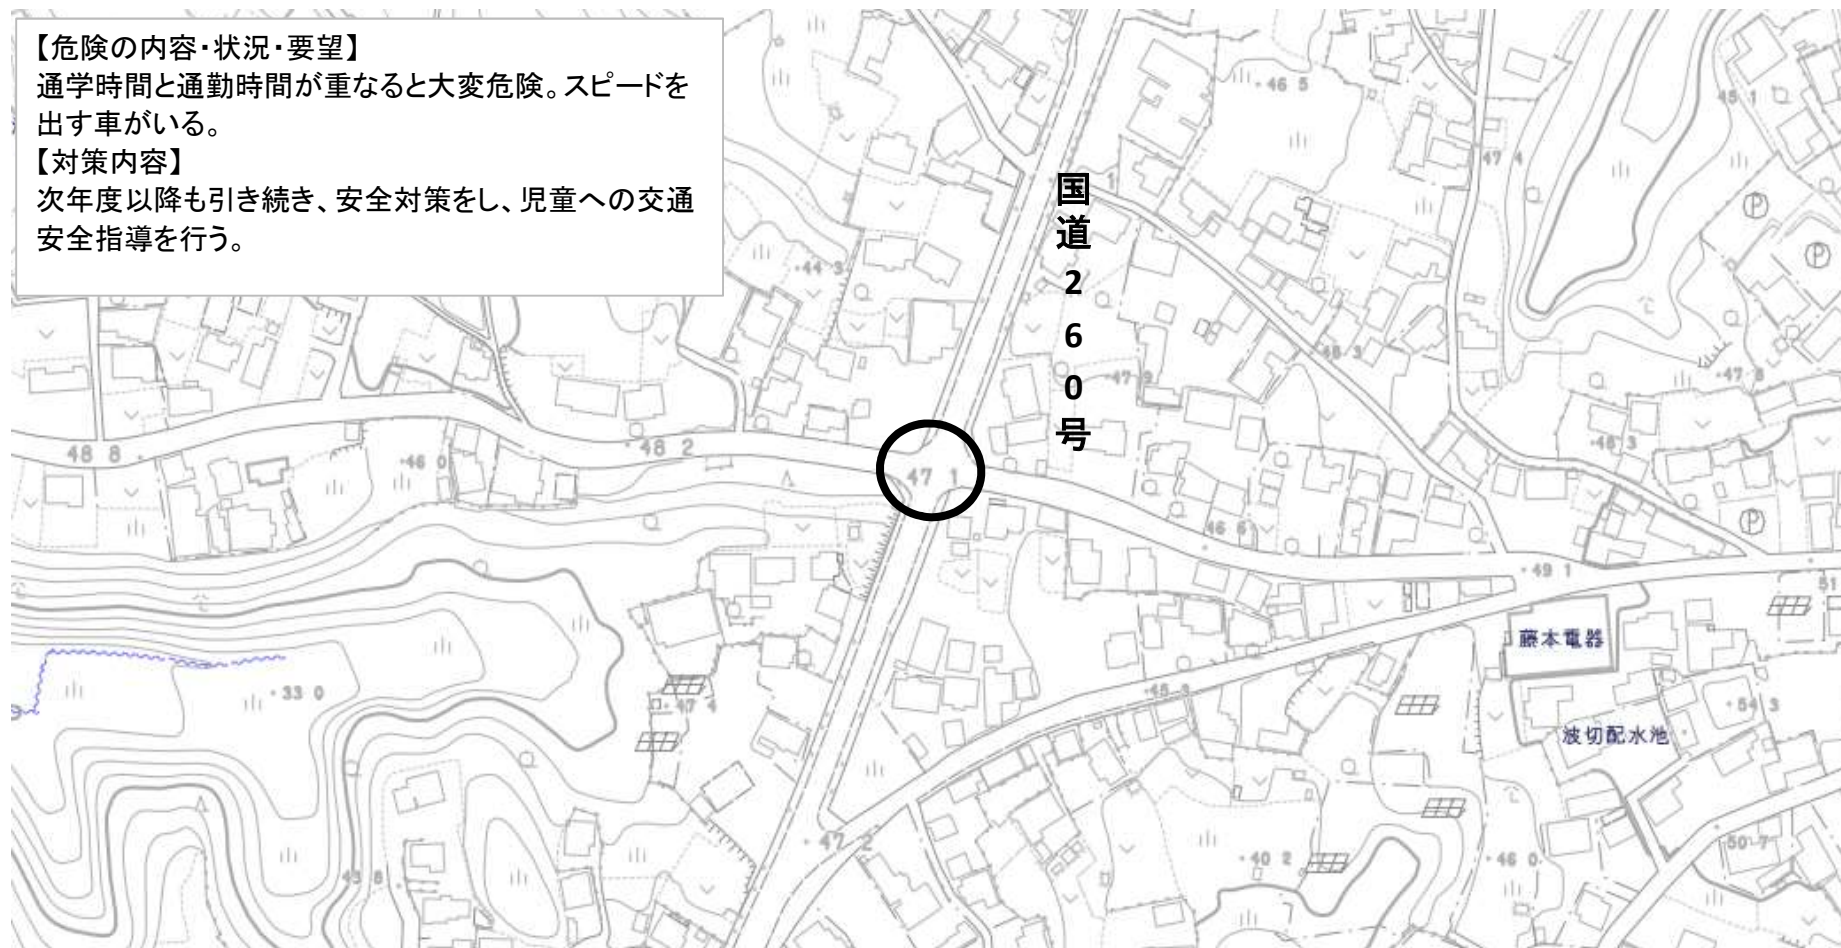
大王町・志摩町通学路危険箇所図 【大王小学校 No.3】

通学時間と通勤時間が重なると大変危険。スピードを出す車がいる。

次年度以降も引き続き、安全対策をし、児童への交通安全指導を行う。
