阿児町通学路危険箇所図【文岡中学校 No.1】

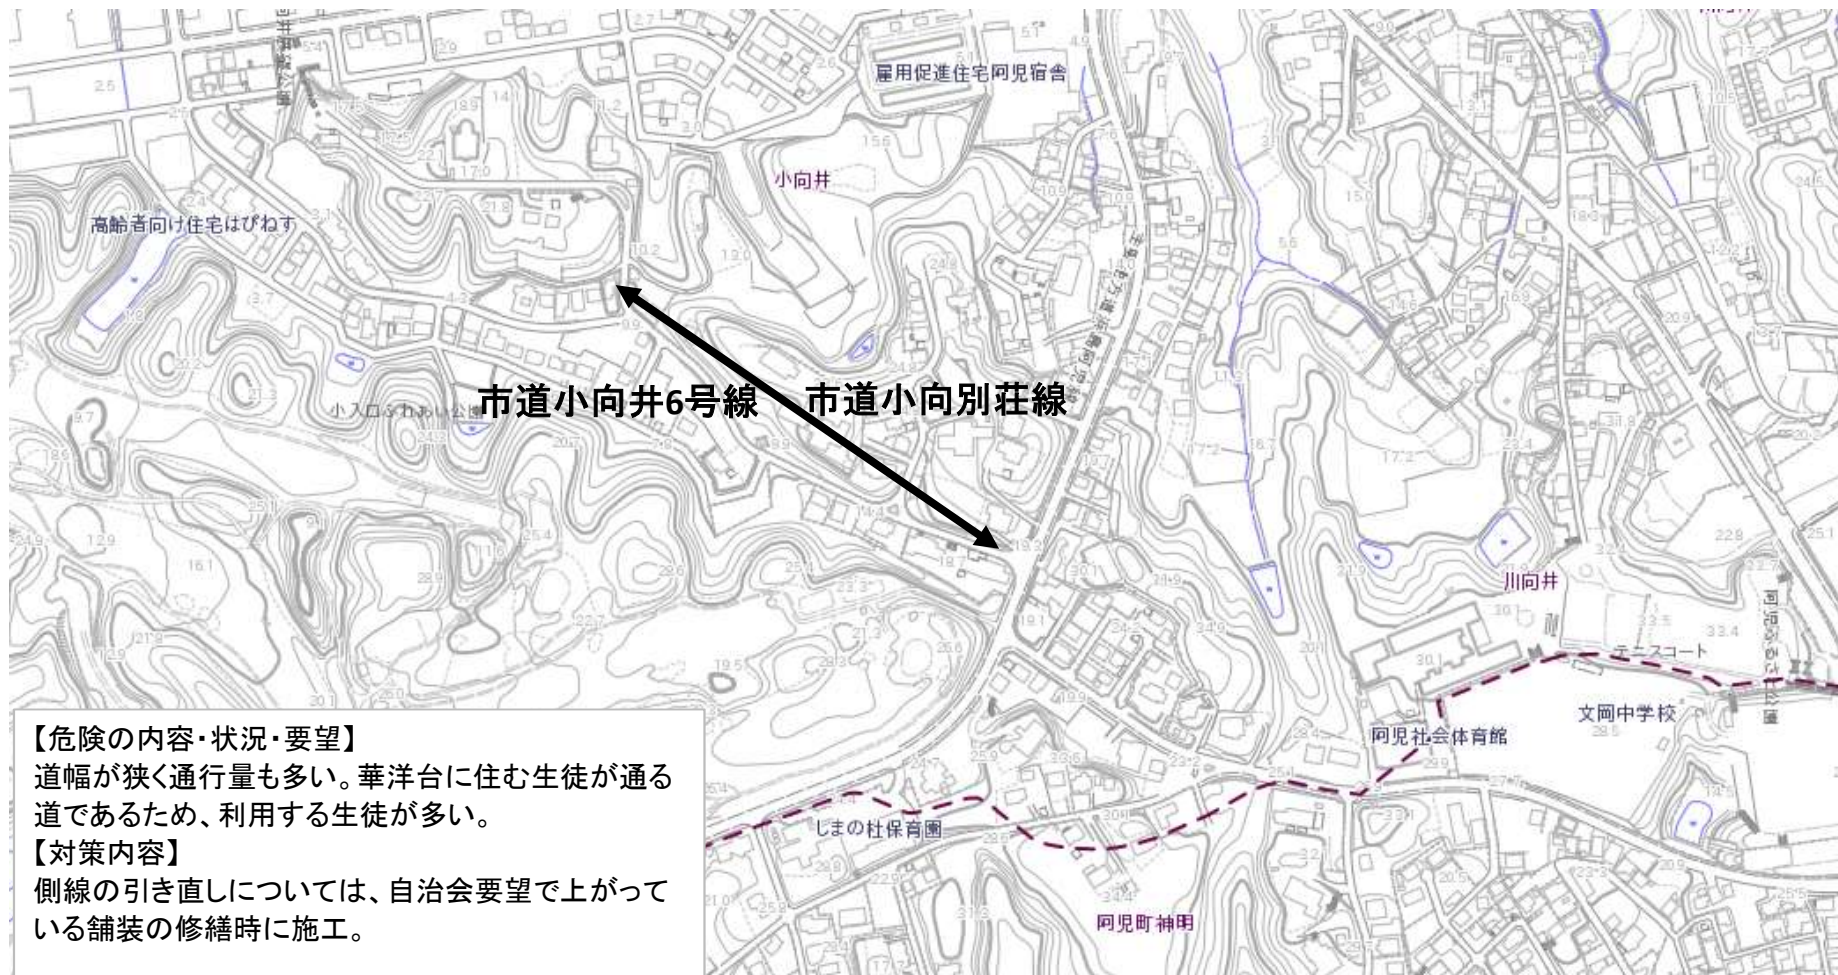
道幅が狭く通行量も多い。華洋台に住む生徒が通る道であるため、利用する生徒が多い。

側線の引き直しについては、自治会要望で上がっている舗装の修繕時に施工。

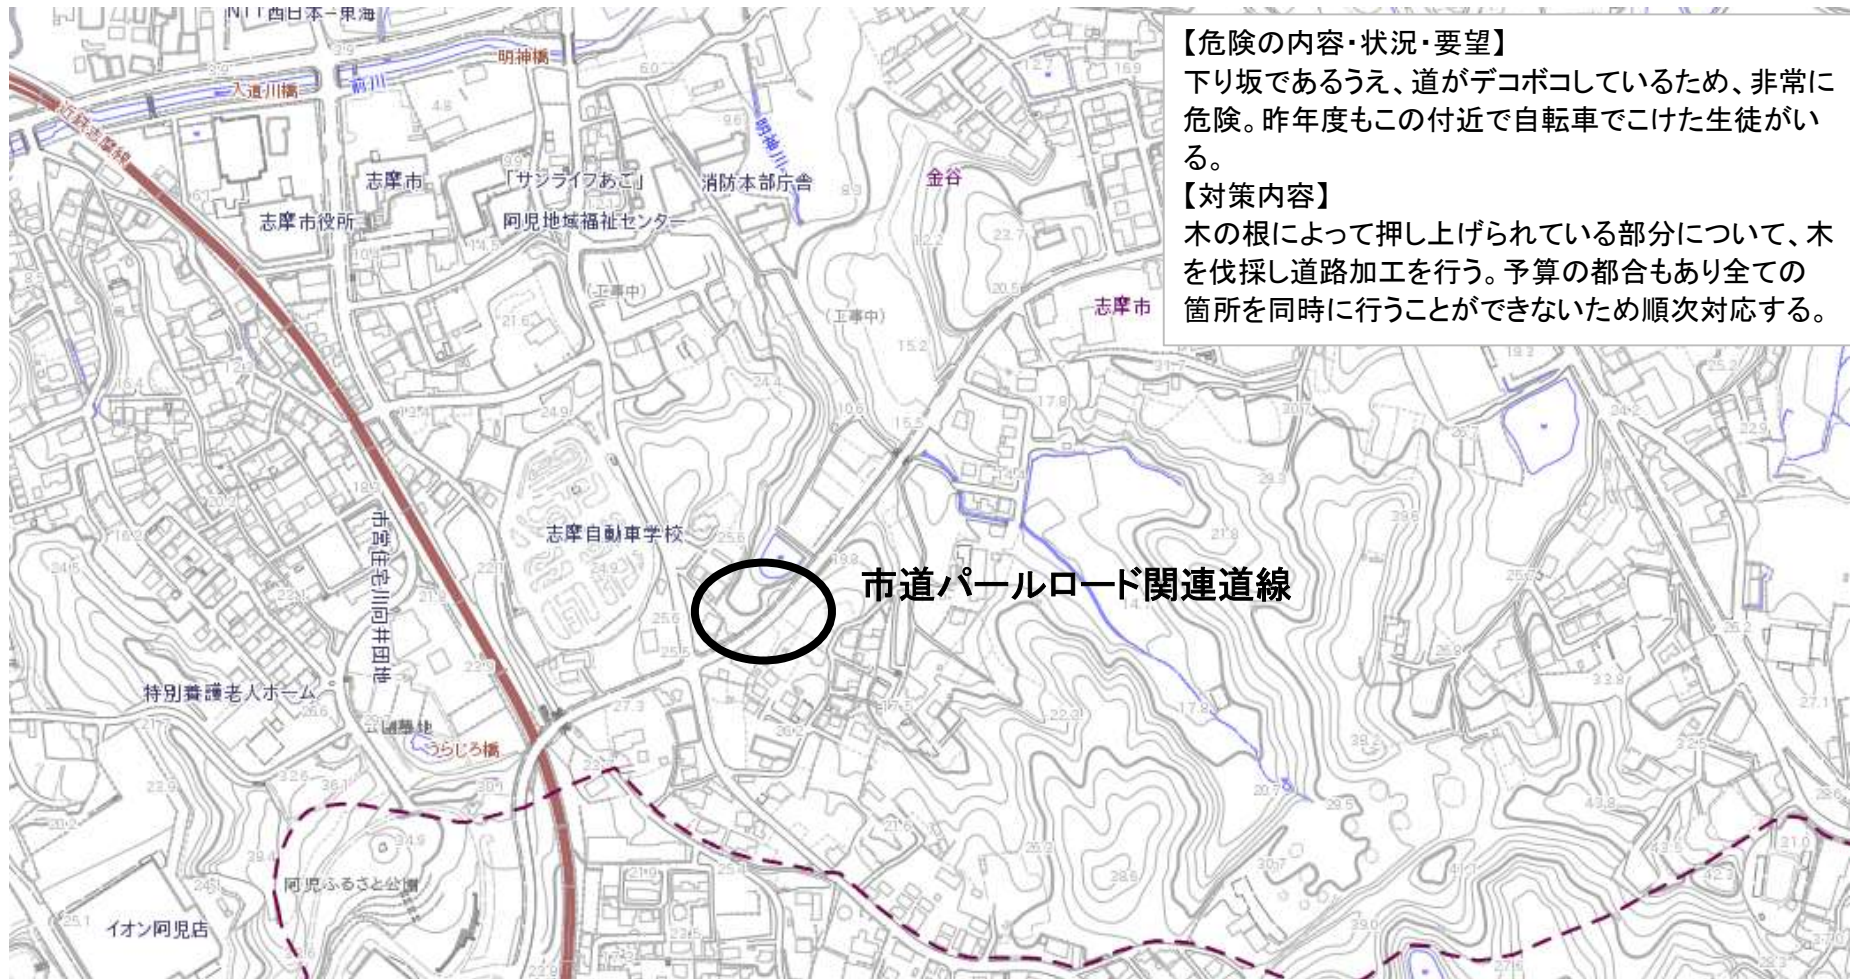
阿児町通学路危険箇所図【文岡中学校 No.3】

下り坂であるうえ、道がデコボコしているため、非常に危険。昨年度もこの付近で自転車でこけた生徒がいる。

木の根によって押し上げられている部分について、木を伐採し道路加工を行う。予算の都合もあり全ての箇所を同時に行うことができないため順次対応する。

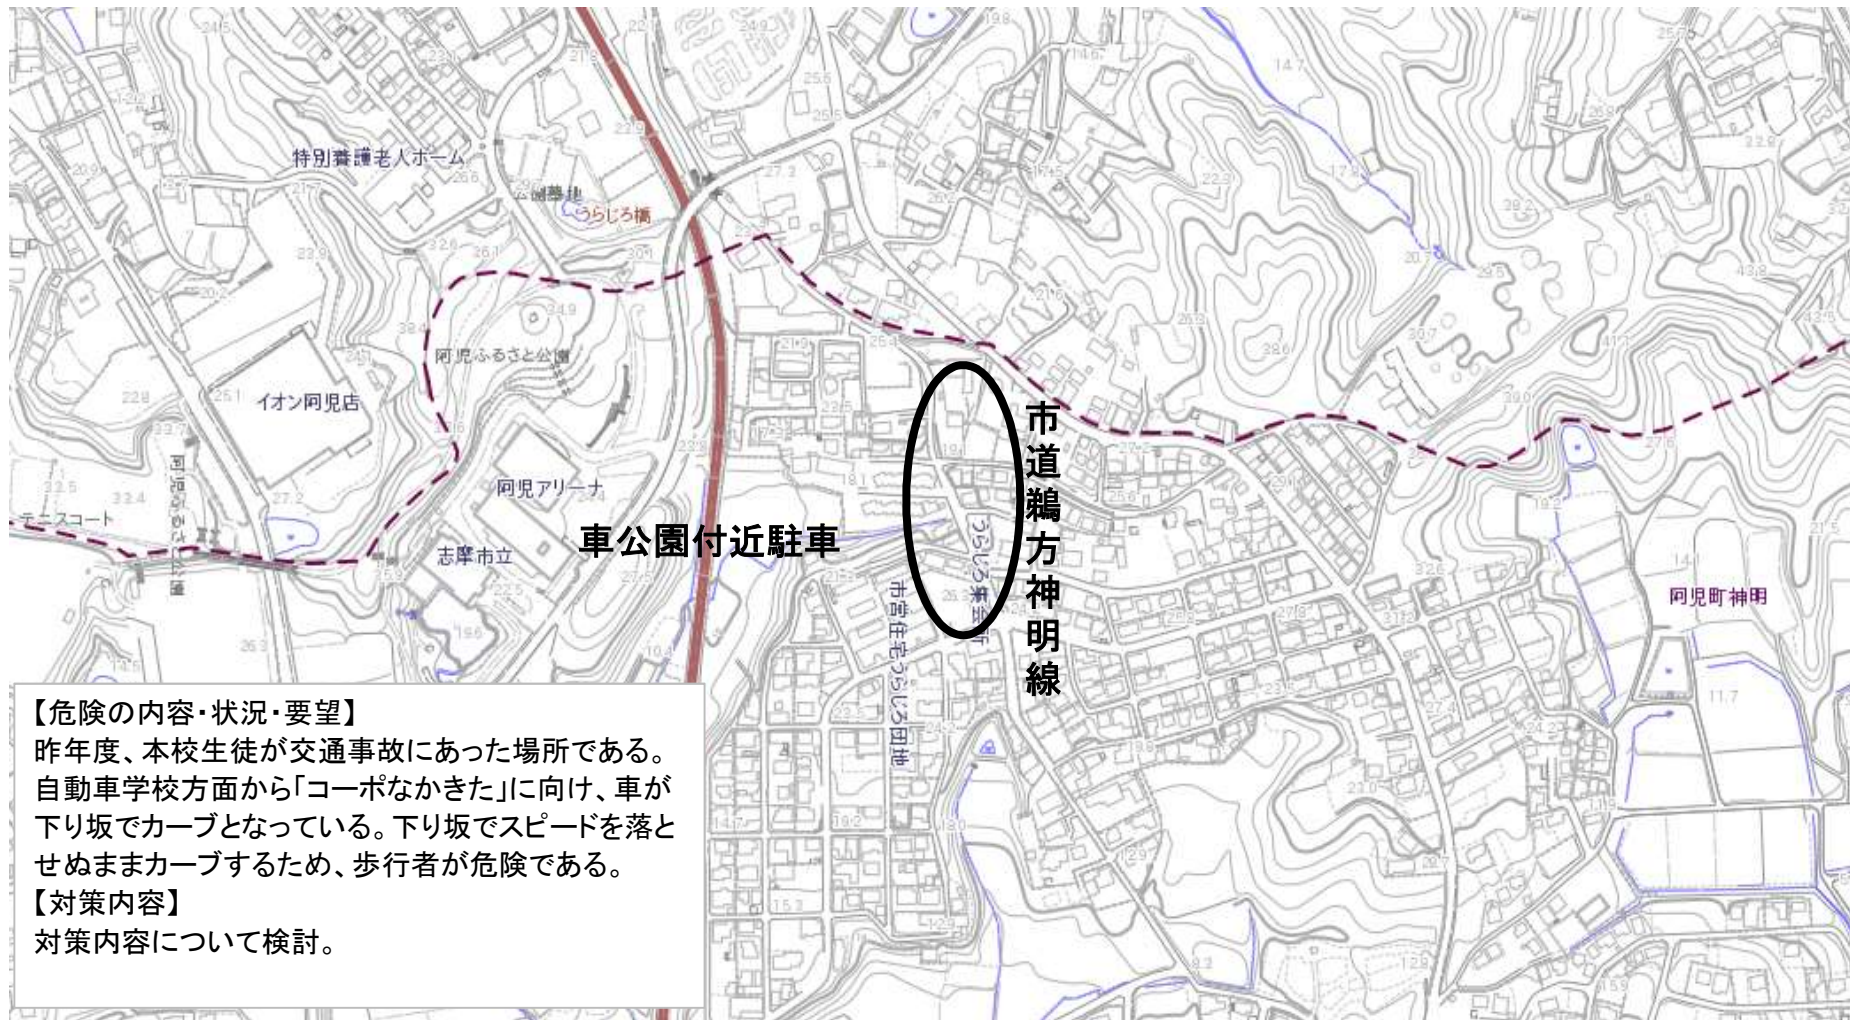
阿見町通学路危険箇所図 【文岡中学校 No.4】

昨年度、本校生徒が交通事故にあった場所である。自動車学校方面から「コーポなかきた」に向け、車が下り坂でカーブとなっている。下り坂でスピードを落とせぬままカーブするため、歩行者が危険である。

対策内容について検討。
