阿見町通学路危険箇所図【東海中学校 No.1】

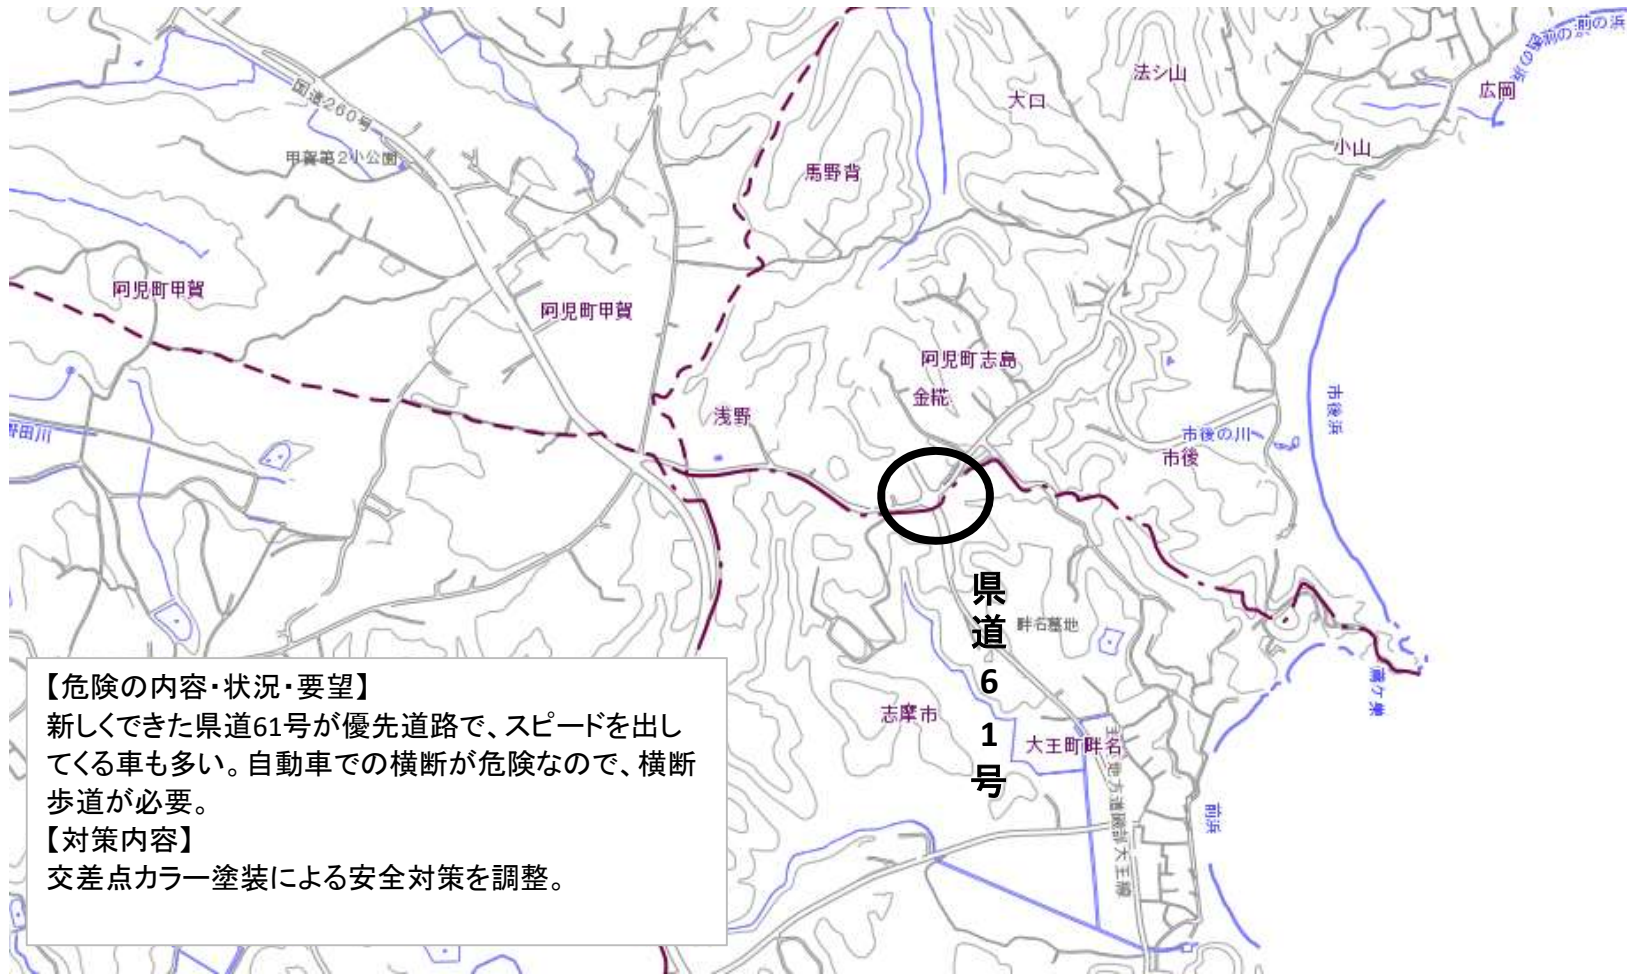
阿児町通学路危険箇所図【東海中学校 No.5】

新しくできた県道61号が優先道路で、スピードを出してくる車も多い。自動車での横断が危険なので、横断歩道が必要。

交差点カラー塗装による安全対策を調整。
