大王町通学路危険箇所図【大王中学校 No.1】

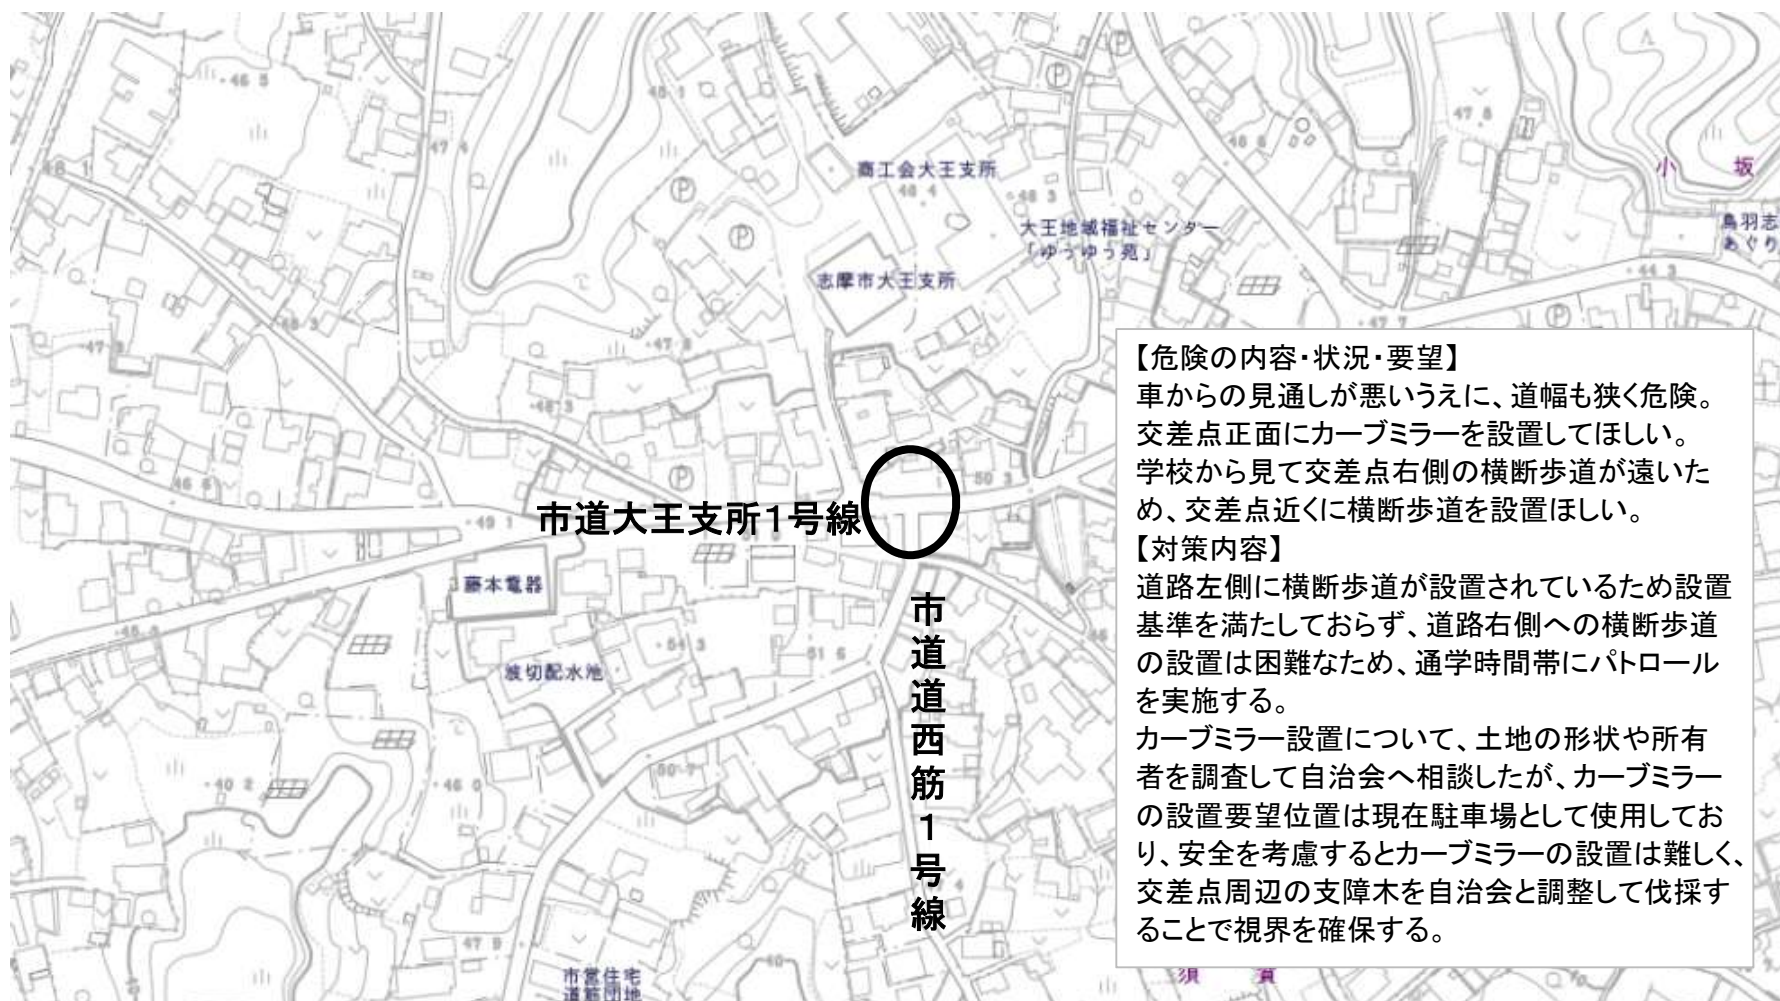
大王町通学路危険箇所図【大王中学校 No.3】

車からの見通しが悪いうえに、道幅も狭く危険。交差点正面にカーブミラーを設置してほしい。学校から見て交差点右側の横断歩道が遠いため、交差点近くに横断歩道を設置ほしい。

道路左側に横断歩道が設置されているため設置基準を満たしておらず、道路右側への横断歩道の設置は困難なため、通学時間帯にパトロールを実施する。

カーブミラー設置について、土地の形状や所有者を調査して自治会へ相談したが、カーブミラーの設置要望位置は現在駐車場として使用しており、安全を考慮するとカーブミラーの設置は難しく、交差点周辺の支障木を自治会と調整して伐採することで視界を確保する。
