阿児町通学路危険箇所図【文岡中学校 No.1】

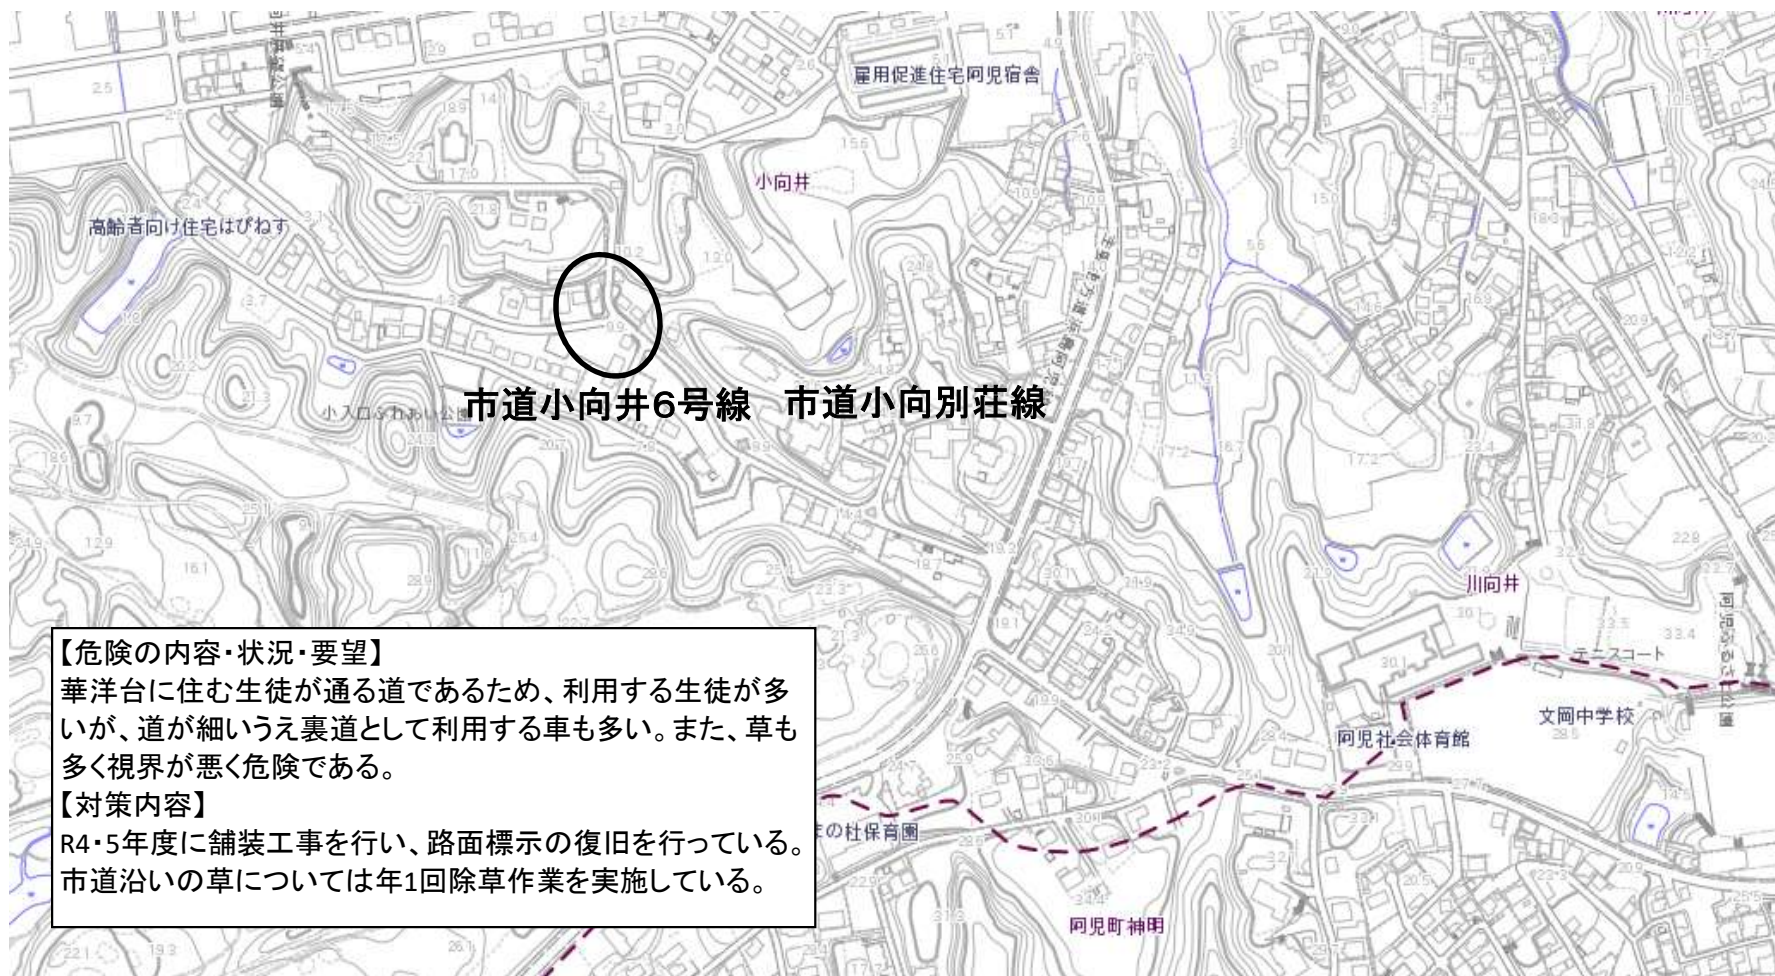
華洋台に住む生徒が通る道であるため、利用する生徒が多いが、道が細いうえ裏道として利用する車も多い。また、草も多く視界が悪く危険である。

R4・5年度に舗装工事を行い、路面標示の復旧を行っている。
市道沿いの草については年1回除草作業を実施している。

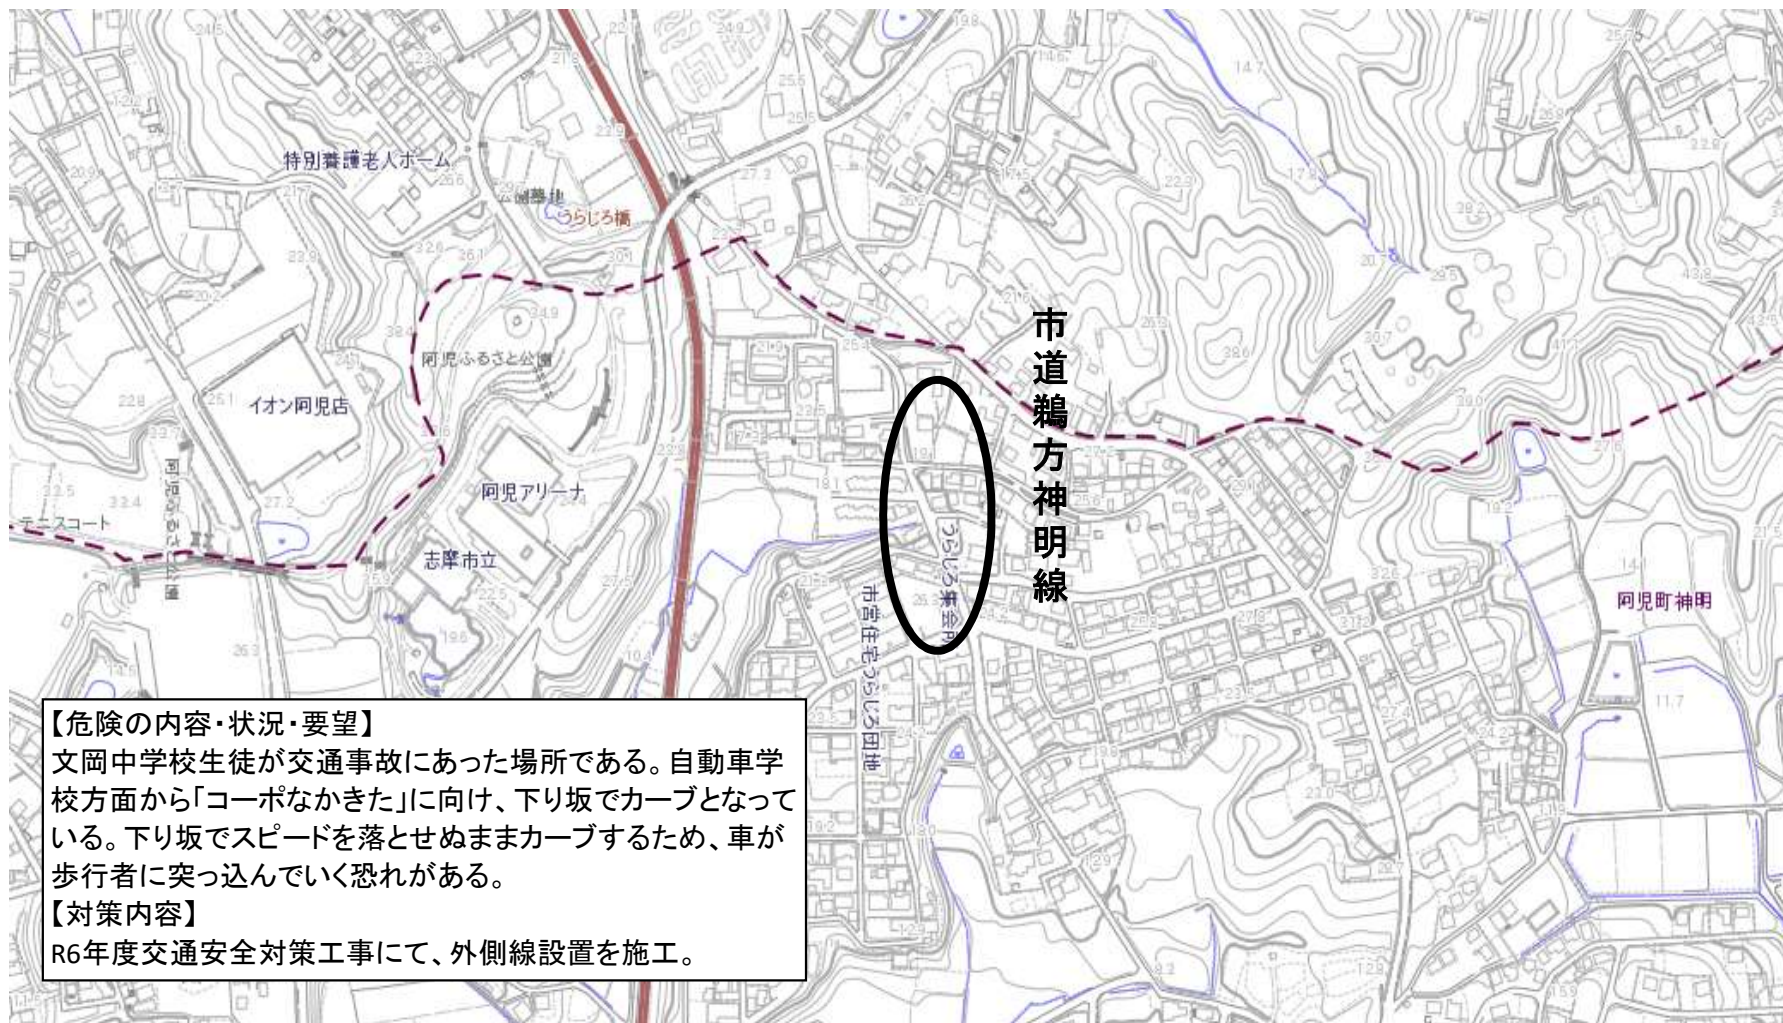
阿児町通学路危険箇所図【文岡中学校 No.3】

文岡中学校生徒が交通事故にあった場所である。自動車学校方面から「コーポなかきた」に向け、下り坂でカーブとなっている。下り坂でスピードを落とせぬままカーブするため、車が歩行者に突っ込んでいく恐れがある。

R6年度交通安全対策工事にて、外側線設置を施工。
