令和 5 年度 的矢湾アマモモニタリング結果  
調査日時：令和 6 年 1 月 23 日（火）

調査地点：坂崎

方 法：マット方式（令和元年度設置）

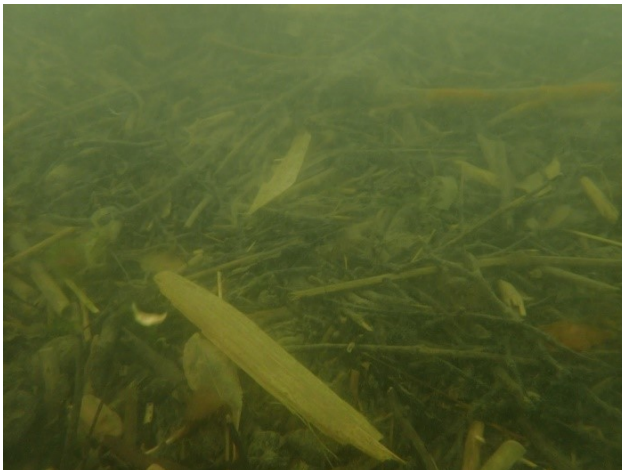
港外地点

港外西側のマット内外のアマモの繁茂はこれまでと同様認められない。また、この地点のマット内外では、これまで同様多量のヨシ・竹・流木などの堆積物により、設置したマット上面の全域が沈殿物で覆われている。なお、ランダムに投入したアマモ団子投入地点周辺においてもアマモは確認できなかった。

周辺における海藻は今回は認められなかった。（前回令和 5 年 5 月にアオサ目やイギス目、ツルモ・ムチモなどが認められていた。）

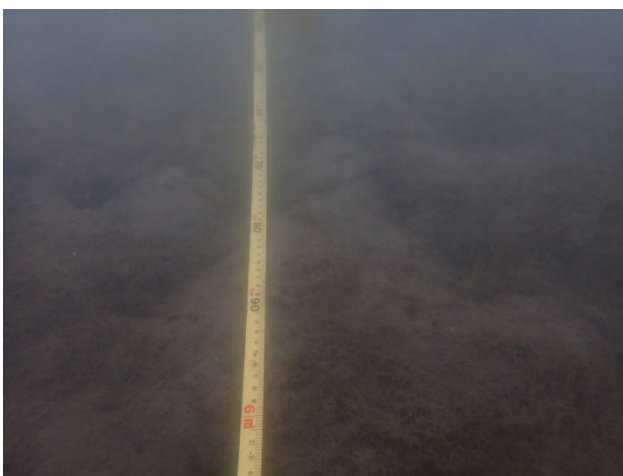
調査地点：飯浜オガエ地区

アマモ生育状況：確認できず

マット上には泥が 5 センチ以上堆積している。ここでの枯れ葉などの沈殿はこれまで通り少ない。海底の泥は凹凸のある状態で、他の海藻などは認められない。
