的矢湾アマモモニタリング状況

調査地点：坂崎

調査日時：令和3年7月19日

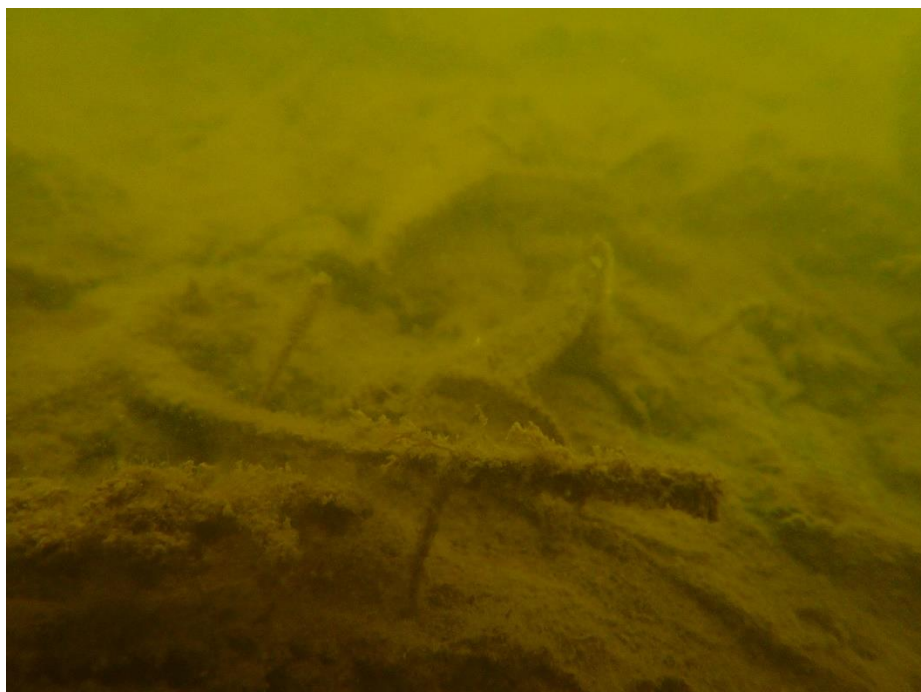
港外西地点

港外西側海底はこれまで同様、多量の枯れ葉・竹類・流木などで覆われており、アマモは確認できなかった。

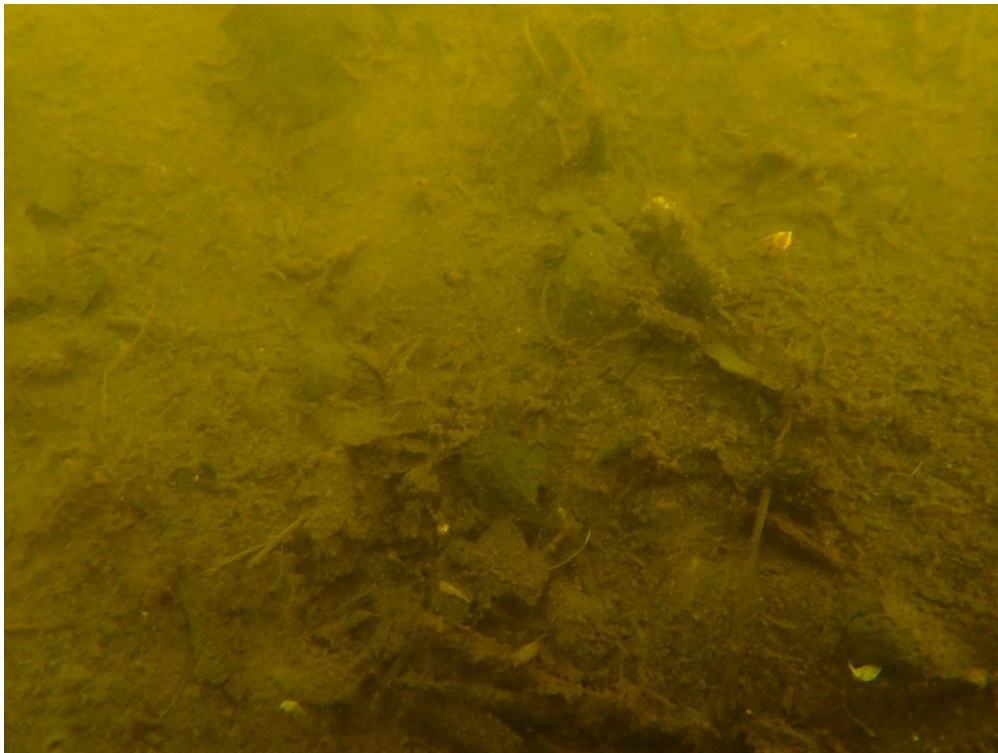
マット周辺

マット上の堆積は、安定した状態でこれまでと同様であり、南側で約 5～7 センチ、中央付近から北側は約 5 センチであった。

これまで堆積物が目立っていた南側について、今回はほとんどが枯れ葉と泥だけの状況になっており、今までのヨシや枝類の堆積物が見当たらなかった。
