的矢湾アマモモニタリング状況

調査地点：坂崎

方 式：マット方式

調査日時：令和2年11月27日

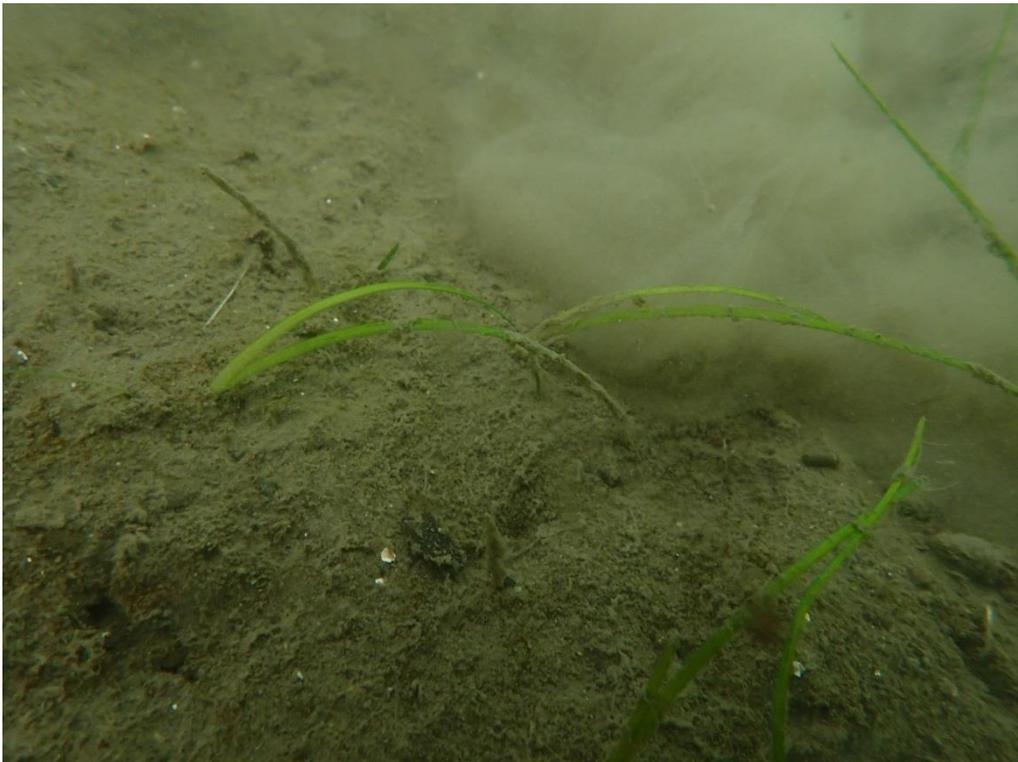
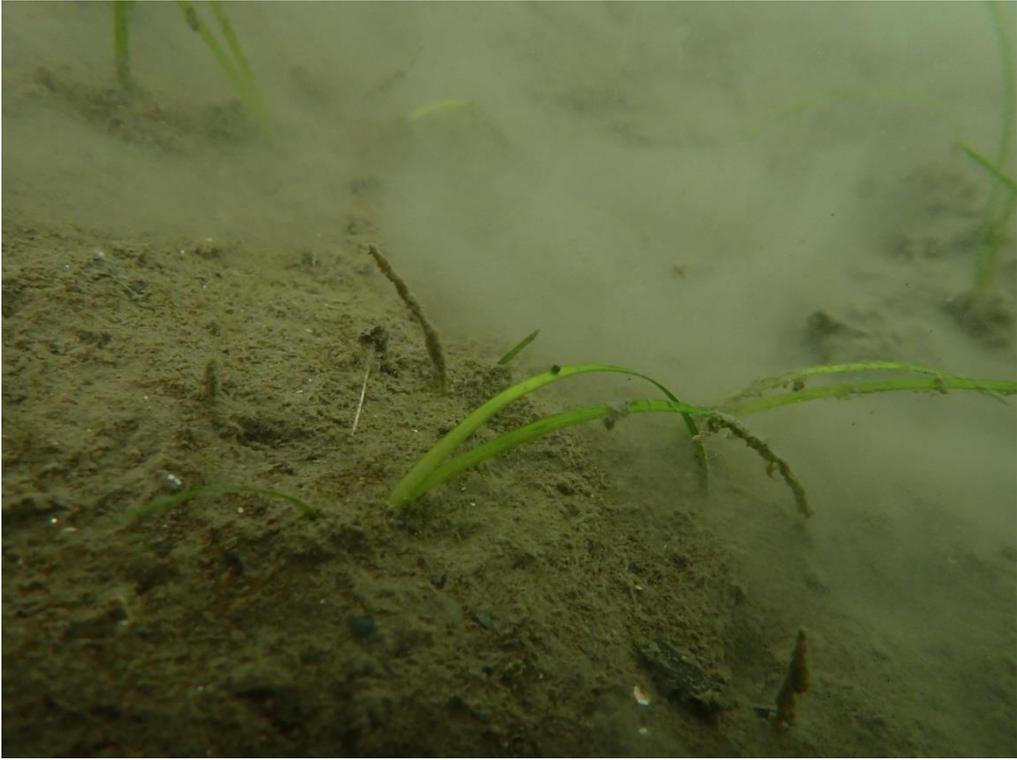
港内地点

アマモの様子：体高3～5センチ。

泥が体積している状況のなか、目視で確認できる範囲では、2 か所（港内1か所、港外1か所）に十本程度ずつ、アマモを確認することができた。今回は目視できなかつたアマモが今後成長し、数を増やす可能性があることから、引き続きモニタリングを実施する。
