浜島町・磯部町通学路危険箇所図 【磯部小学校 No.1】

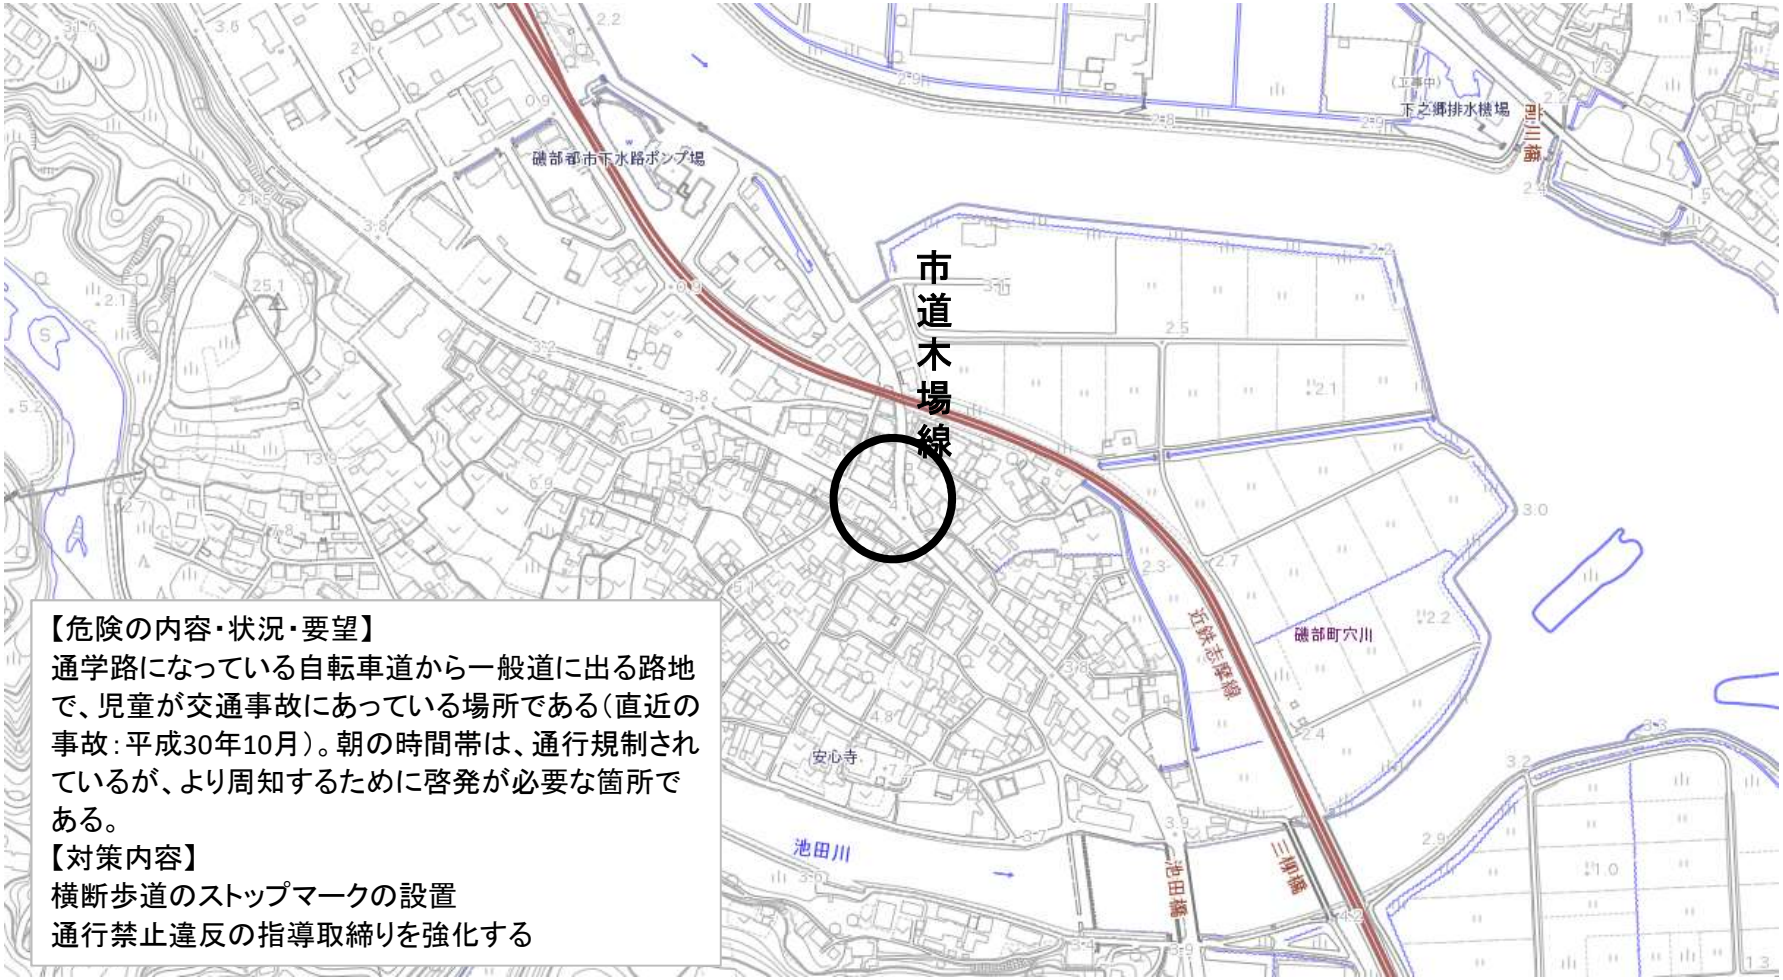
【危険の内容・状況・要望】
通学路になっている自転車道から一般道に出る路地で、児童が交通事故にあっている場所である（直近の事故：平成30年10月）。朝の時間帯は、通行規制されているが、より周知するために啓発が必要な箇所である。
【対策内容】
横断歩道のストップマークの設置
通行禁止違反の指導取締りを強化する
