阿児町通学路危険箇所図 【文岡中学校 No.1】

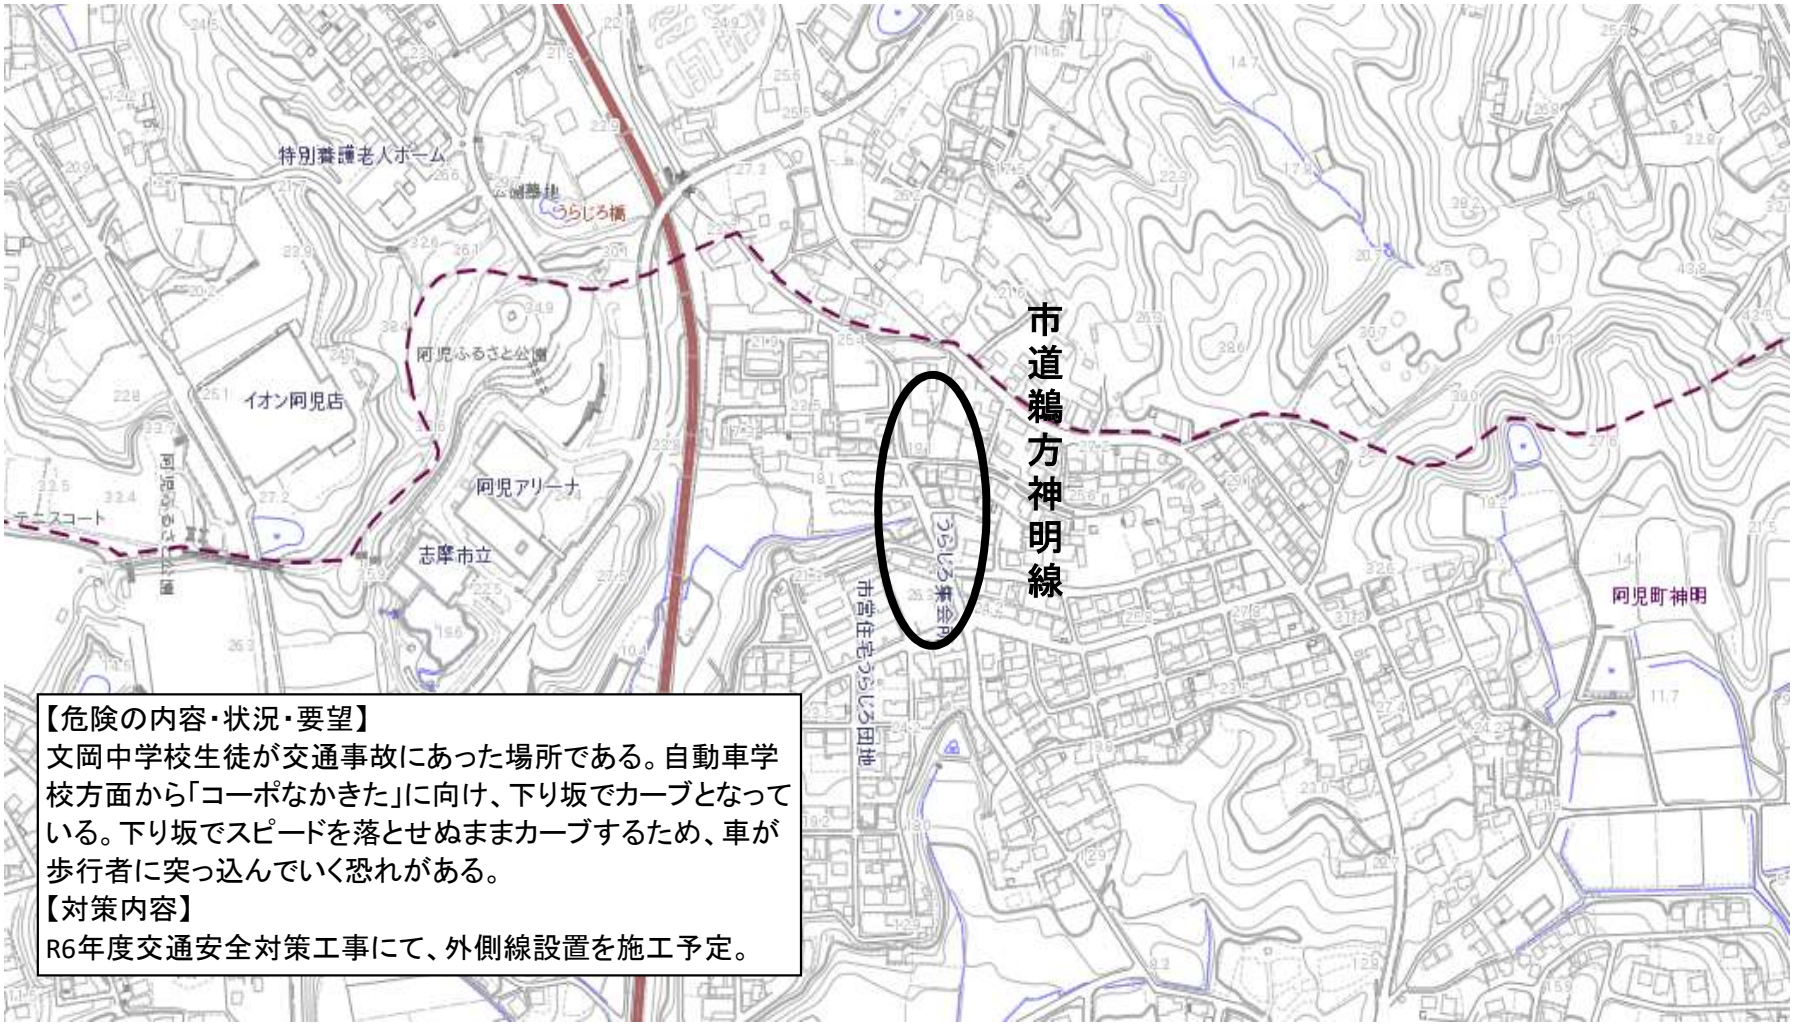
阿児町通学路危険箇所図 【文岡中学校 No.3】

【危険の内容・状況・要望】
文岡中学校生徒が交通事故にあった場所である。自動車学校方面から「コーポなかきた」に向け、下り坂でカーブとなっている。下り坂でスピードを落とせぬままカーブするため、車が歩行者に突っ込んでいく恐れがある。
【対策内容】
R6年度交通安全対策工事にて、外側線設置を施工予定。
