## 令和４年度 的矢湾アマモモニタリング結果

調査日時：令和５年２月２０日（月）

調査地点：坂崎

方 法：マット方式（令和元年度設置）

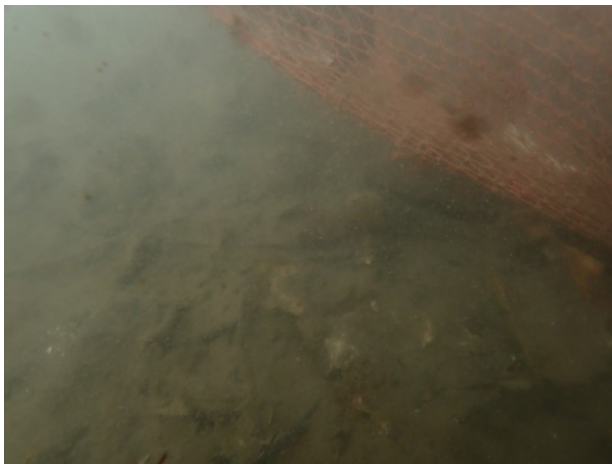
港内地点（前回調査でアマモが生育していた場所）

前回（令和４年４月１９日実施）の調査では港内１３メートル地点にて１本のアマモが生育していたが、今回の調査でそのアマモも認められなかった。

マット上における泥の堆積は約８センチで、それ以上のところもあった。

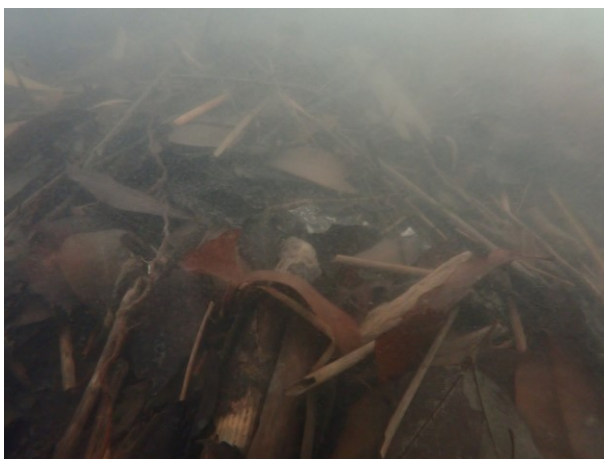
港外地点（マット上の堆積物）

港外西側のマット内外のアマモの繁茂はこれまでと同様に認められなかった。またこの地点は、多量のヨシ・竹・流木などの堆積物により、設置したマット上面の全域が沈殿物で覆われていた。なお、ランダムに投入したアマモ団子投入地点周辺においてもアマモは確認できなかった。

周辺に分布する海藻は、アオサ目やイギス目、ツルモ・ムチモなどが認められた。

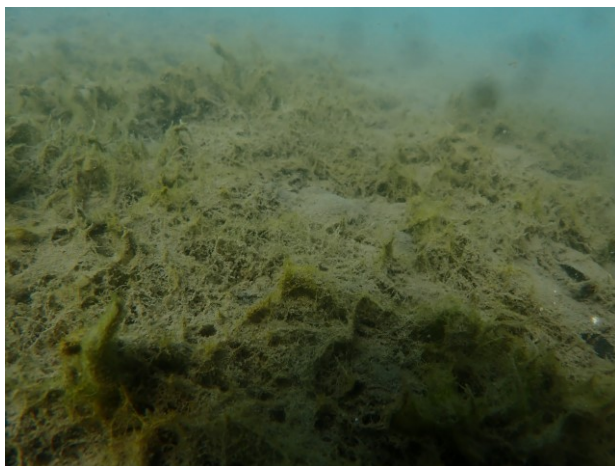
マット上には泥が 5～7 センチ程度堆積している。この地点は、枯れ葉などは少ない。北側及び南側のいずれのマットにもアマモの分布は認められなかった。
