## 令和 5 年度 的矢湾アマモモニタリング結果

調査日時：令和 5 年 5 月 25 日（木）

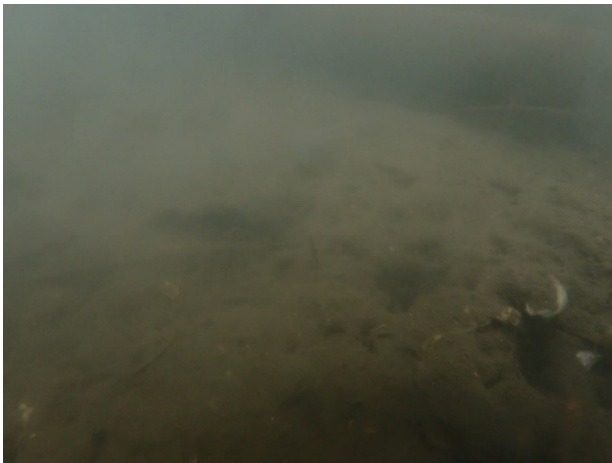
港内地点

約 1 年前（令和 4 年 4 月 19 日実施）の調査では港内 13 メートル地点にて 1 本のアマモが生育していたが、今回の調査でそのアマモも認められなかった。

マット上における泥の堆積は多いところで 10 センチもあった。

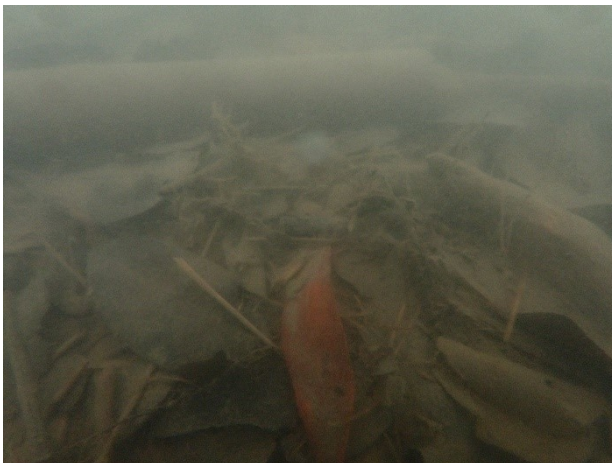
港外地点 （マット上の堆積物）

港外西側のマット内外のアマモの繁茂はこれまでと同様に認められなかった。またこの地点は、多量のヨシ・竹・流木などの堆積物により、設置したマット上面の全域が沈殿物で覆われていた。なお、ランダムに投入したアマモ団子投入地点周辺においてもアマモは確認できなかった。

周辺に分布する海藻は、アオサ目やイギス目、ツルモ・ムチモなどが認められた。

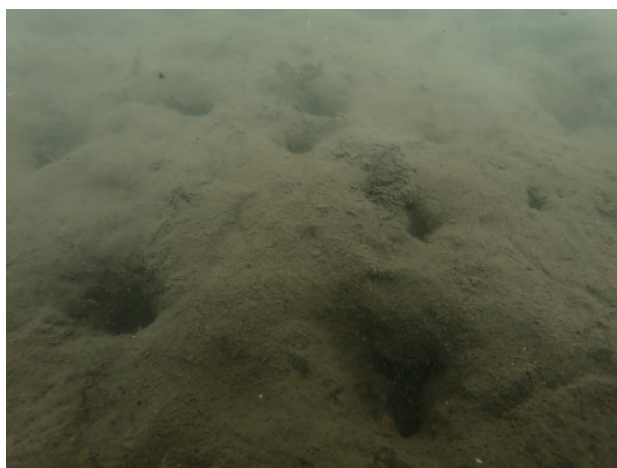
約 1 年前（令和 4 年 4 月 19 日実施）の調査ではマット上に 3 本のアマモが生育していたが、今回の調査では認められなかった。

マット上には泥が 5～8 センチ程度堆積している。この地点は、枯れ葉などは少ない。海底の泥は凸凹のある状態で、他の海藻なども認められなかった。
